# Muligheder for forbedring af badevandskvaliteten ved udløbet af Guldager Møllebæk

September 2016

Udarbejdet af Esbjerg Kommune, Miljø og DIN Forsyning

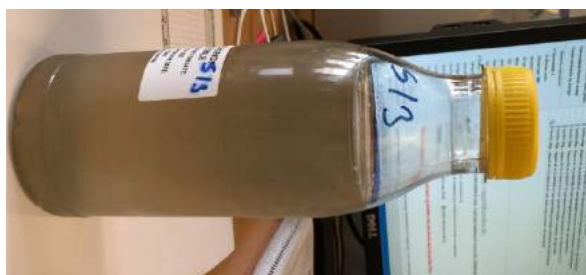
Figur 6-7. Vandprøve S13, 16/6 2016

Ved prøvetagning ved S13 d. 16-6-2016 kom der en tydelig sort fane fra røret, og den udtagne prøve var meget grumset, se foto, Figur 6-7. Med baggrund i farven var der forventet et højere bakterieindhold. Måske er det ikke højere, fordi prøven er blandet med renere vand fra vandløbet, eller det grumsede vand kan skyldes andet end fækalier.

Ved gennemspuling af røret d. 13-7-2016, ved at tilføre vand i vejristen lige nord for vandløbet, kom der store mængder sort grumset vand ud. Ved prøvetagning ved S13 d. 3-8-2016 var vandet ikke så sort, men der var bittesmå olieperler på vandet i røret, og en ganske svag oliefilm på vandet kort efter udløbet. Der tilføres højst sandsynligt en forurening til denne regnvandsledning. Forholdet bør nærmere undersøges.

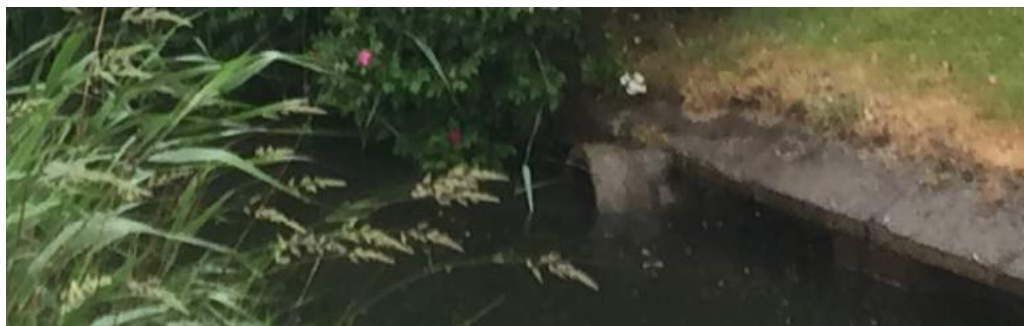
Figur 6-8. Prøvestedet S13 ved høj vandstand

S13 udleder vejvand nordfra. Ledningen går langs ca. 190m vej, sammen med spildevandsledningen, så der er mulighed for fejlkoblinger. Udløbet ligger i bækkens vandoverflade, og prøven blev udtaget ved at holde flasken så langt ind i røret som muligt.
