# Baggrundsrapport

## Vand i Byer

### IP02: Dokumentation af Filterjord

Frederiksberg / Februar 2015

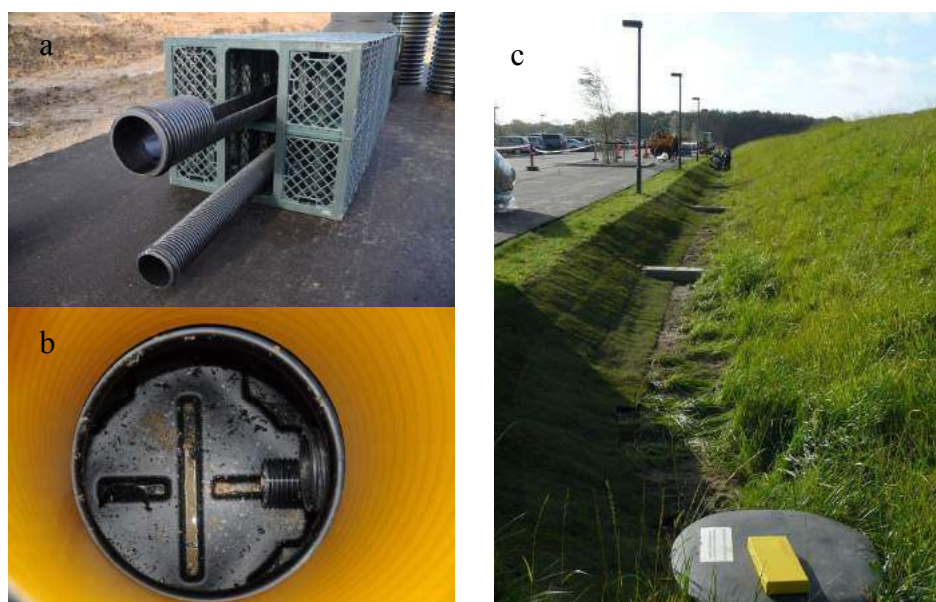
Figur 5. a: Plastkassette med nedre drænrør samt gennemskåret drænrør til opsamling af gennemdrypsvand under filterjorden. Begge rør er forbundet med prøvetagningsbrønden. b: kig ned i brønden hvor begge drænrør er synlige. c: Vestlig grøft mod syd. Prøvetagningsbrønd nederst i billedet.

Ved begge ender (nord og syd) af hver grøft blev der installeret prøvetagningsbrønde (Quadro Control, Fränkische) (Figur 5). Som det ses af billederne a og b i Figur 6, blev brøndene forbundet med faskinerne via langsgående drænrør: ét i bunden af plastkassetterne, som forbinder kassetterne og brønden gennem hele den nederste del af systemet, og ét overskåret drænrør i toppen til opsamling af vand, der drypper fra filterjorden. Sidstnævnte er også forbundet med prøvetagningsbrønden, så vandprøverne fra filterjorden kan opsamles her.

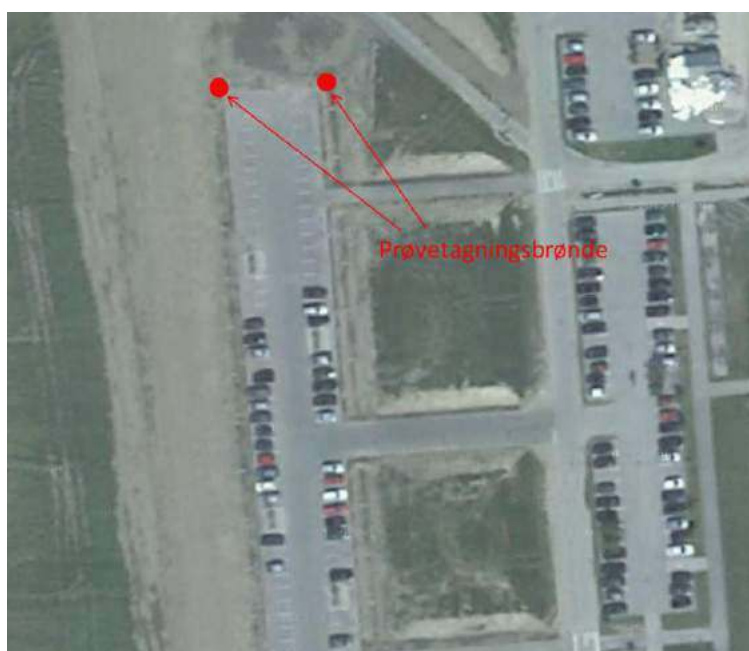
Figur 5. Placering af de to prøvetagningsbrønde i den nordlige ende af parkeringspladsen.

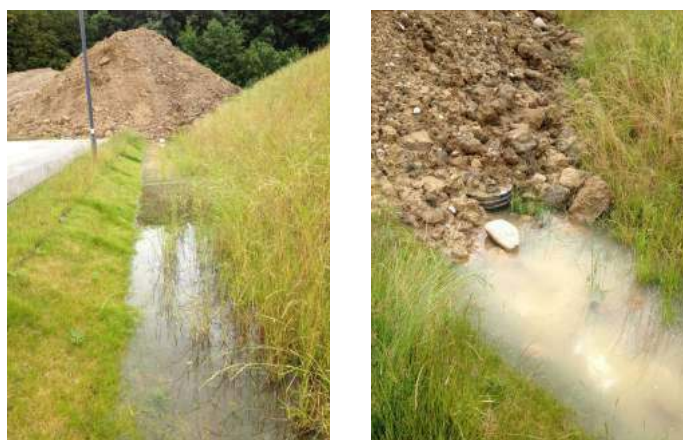
Figur 6. Billeder af den vestlige grøft juni 2012. Til højre anes en næsten tildækket brønd.

I forbindelse med andet anlægsarbejde på Syddansk Universitet i 2012 blev arealet umiddelbart syd for parkeringspladsen anvendt som midlertidig jorddepot. Det resulterede desværre i, at de to sydlige prøvetagningsbrønde blev mere eller mindre overdækket med jord, ligesom store mængder af finpartikulært materiale blev transporteret fra jordbunkerne med regnafstrømningen ned i de sydlige sektioner af nedsivningsanlægget, hvor det lagde sig som et tykt lag (Figur 6 og 7).

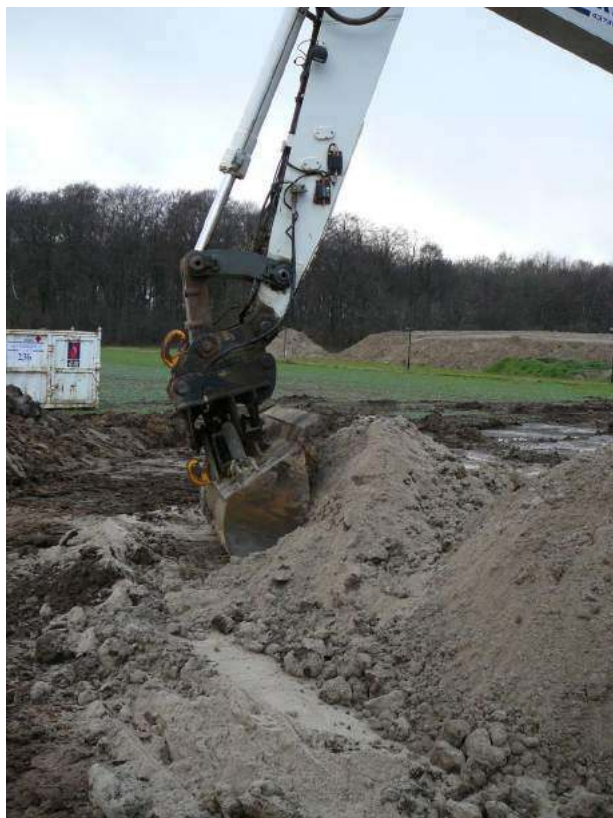
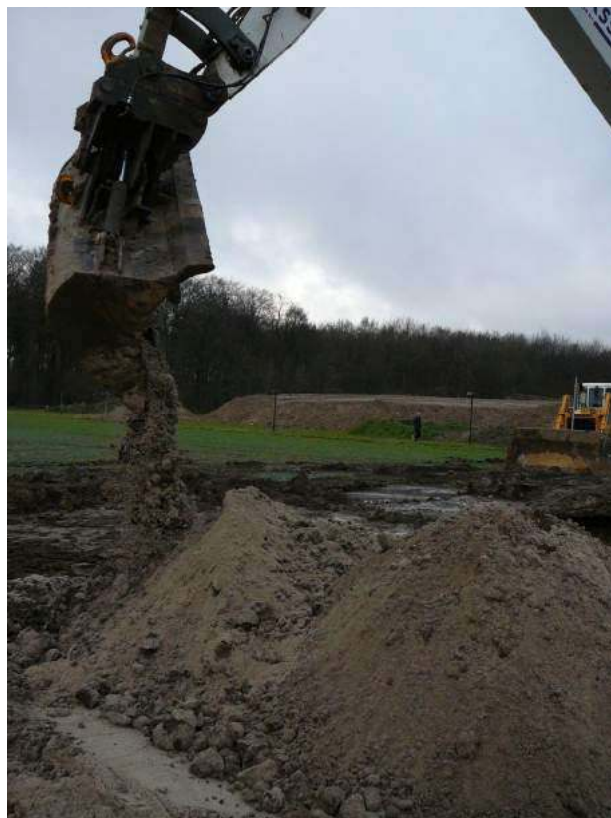
Figur 9. Muld og sand blandes til filterjord på lokaliteten.

Filterjorden blev sammensat ud fra den eksisterende muld fra lokaliteten (tidligere landbrugsjord) og sand med kornstørrelse på 0,02 – 2 mm i forholdet 1 del muld til 1 del sand. Filterjorden blev blandet på lokaliteten med gravemaskine (Figur 9) med følgende kravspecifikation: Jorden skal blandes homogent og må ikke være fugtigere, end at det slipper redskaberne, pH-værdi: 6,5 – 8, indhold af ler+silt: 5-10 vægtprocent, humusindhold: 1-3 vægtprocent. Disse specifikationer er i overensstemmelse med de Tyske retningslinjer angivet i standarden DWA-A 138E.

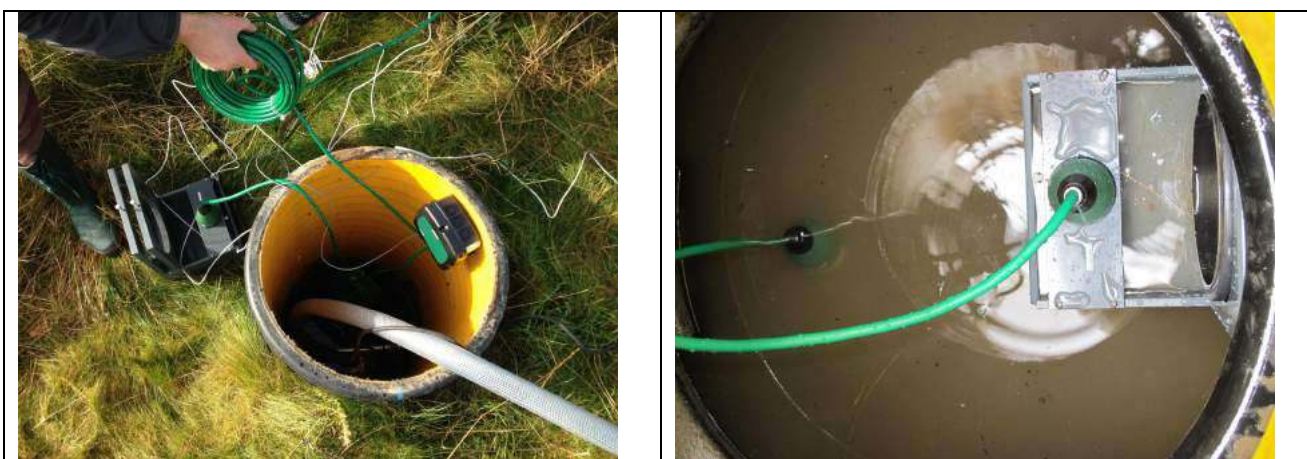
Figur 12. Venstre: på jorden ved siden af brønden ses den specialdesignede ”opsamlingskasse”, hvor der også er placeret en tryktransmitter. Øverst i brønden ses Chatteren som logger og transmitterer data via et simkort og en antenne monteret uden på brønden. Højre: Et kig ned i brønden hvor man i venstre side kan se tryktransmitteren ved brøndens bund og i højre side kan se opsamlingskassen med tryktransmitter monteret på det øvre drænrør.

Vandstanden blev logget i begge prøvetagningsbrønde med MJK Expert™ 7060 Hydrostatisk digital/analog niveau tryktransmittere. Én tryktransmitter var placeret i bunden af brønden og repræsenterede dermed vandstanden i faskinen, mens én tryktransmitter var placeret i en specialdesignet ”opsamlingskasse”, som var påmonteret det øverste og overskårne drænrør i faskinen. Kassen var designet til at opsamle den fraktion af det vand, der drypper gennem filterjorden, og som lander direkte i det overskårne drænrør. Samtidig var kassen designet til at rumme en tryktransmitter, så det kunne måles hvor meget vand, der rent faktisk havner i opsamlingskassen. Denne metode til opsamling af vand, der har passeret filterjorden, har ikke været afprøvet før, og det var således på forhånd uvist, hvor ofte der ville være vand i opsamlingskassen og hvor meget. Se Figur 12. Målinger fra begge tryktransmittere blev logget i en Chatter monteret i brønden. Målinger blev logget for hvert 15. minut uanset vandstand. Chatteren var koblet på internet via teleabonnement og en antenne monteret uden på brønden, og data blev ugentlig transmitteret per e-mail. Derudover blev en ”alarm-mail” sendt fra chatteren når vandstanden i opsamlingskassen nåede hhv 1 og 2 cm. På den måde var det muligt at vide, hvornår der var vand i opsamlingskassen og hvor meget.

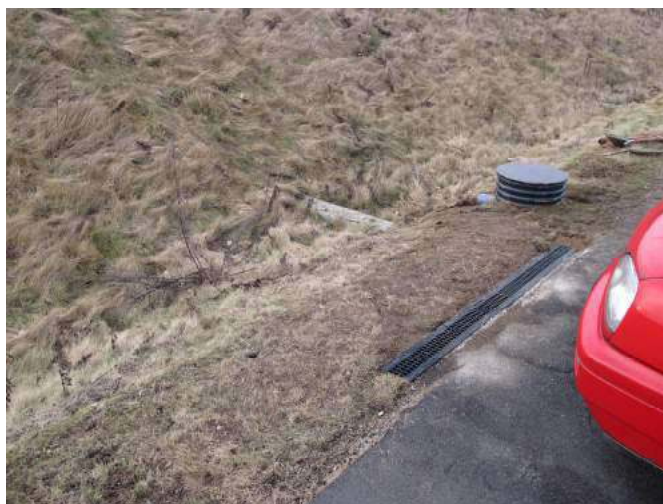
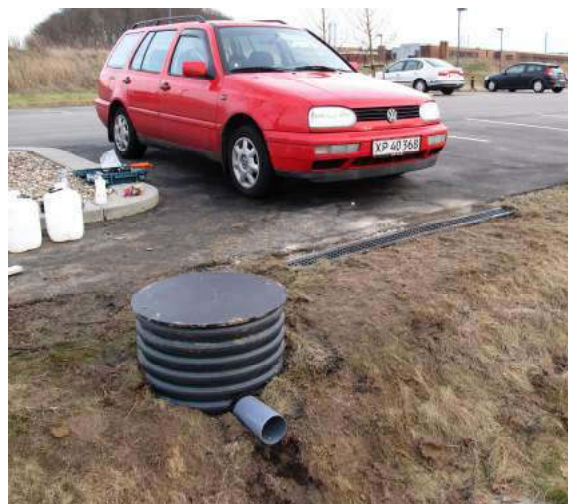
Figur 13. Billeder af systemet til opsamling af indløbsprøver: linjedræn og prøveopsamlingsbrønd. Bemærk overløbsrøret som aktiveres når de første 20 liter vand er opsamlet i brønden.

Til opsamling af indløbsprøver blev der ved overgangen mellem asfalt og græs i den nordlige del af den vestlige grøft installeret 2 meter linjedræn. Fra drænet løb det opsamlede vand til en brønd, hvor der var installeret en 20 liter plastdunk (Figur 13). Systemet var sat sådan sammen at de første 20 liter fra en regnhændelse løb i dunken, hvorefter dunken lukkes af en flydebold, og yderligere indløbsvand fortsætter ud i grøften og nedsiver gennem filterjorden.
