Nedsivning af tagvand: Fjernelse af kontaminanter fra tage og tagbelægninger

Københavns Kommune

Teknologisk Institut

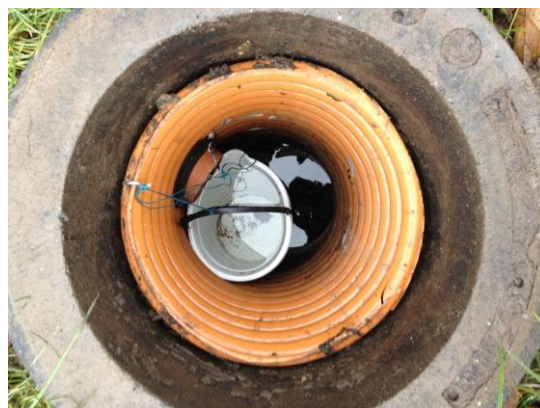
Prøvetagning: Efter coating af tagrenderne blev tilløbsprøver til faskiner taget i plastspande (5 liter) under indløbet i sandfangene, så prøverne ikke blev forurenede med zink fra tidligere tiders tilledning. Udfordringen er dog forsat, at det opsamlede vand afspejler koncentrationer i *last flush*. Koncentrationer efter regnhændelser kan derfor ikke nødvendigvis sammenlignes, da zinkkoncentrationen i tagvandet kan variere i løbet af regnhændelsen.
